ZUSTANDSBERICHT STRASSENSANIERUNG

Aufgestellt:
Stadtbauamt Furtwangen
Marktplatz 4
78120 Furtwangen
Stand: 10.09.2012

Datenblatt zu Strassensanierungskonzept

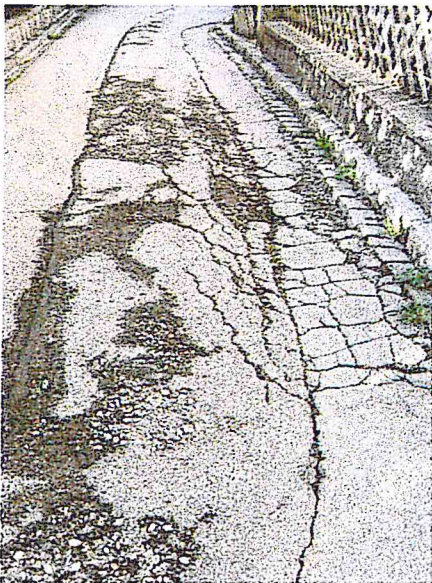
Zustandsbericht „Martin-Blessing-Straße – Ast -“

Die Fahrbahn weist Rissebildungen, Unebenheiten, und extreme Verdrückungen auf. Die Fahrbahnfläche, sowie die Randeinfassungen sind in einem teilweise schlechten Zustand. Größtenteils ist eine Asphaltdeck- bzw Tragschicht nicht mehr vorhanden. Winterdienst äußerst erschwert.

Sanierung 2013

Fahrbahn ca. 20.000,00 € brutto; (Angebot liegt vor) - Verw.-H.-

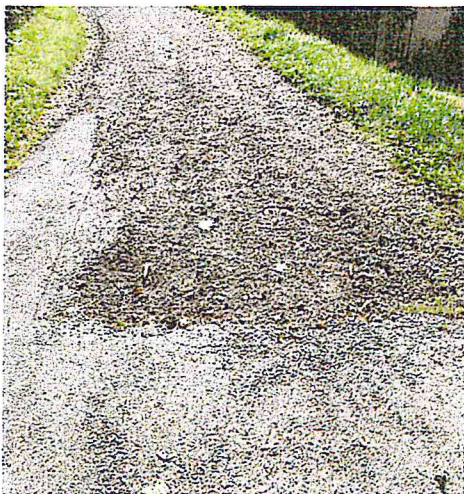
Zustandsbericht „Schattenküferweg“

Fahrbahn: Auf nahezu gesamter Fahrbahnfläche – ca. 60 % - Asphalt-schicht nicht mehr vorhanden. Auswaschung der Fahrbahn und somit Geröllfracht Richtung B 500 . Wasserführung – Oberflächenwasser - auf gesamter Länge nicht vorhanden. Einbau einer Leitplanke im Teilabschnitt erforderlich.

Kanal: RW-Leitung – DN 400 – auf kompletter Länge verlegen und Anschluss an Bestand sowie Herstellung einer Entwässerungsrinne einschl. Einläufe.

Priorität: Fahrbahn: 1 Sanierung mittels TDS in 2013
Kanal. 2 Sanierung mit Strassenbau

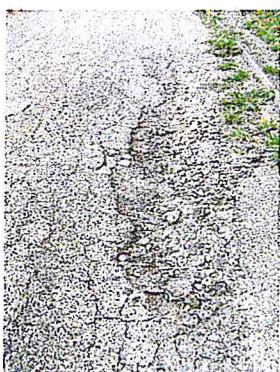
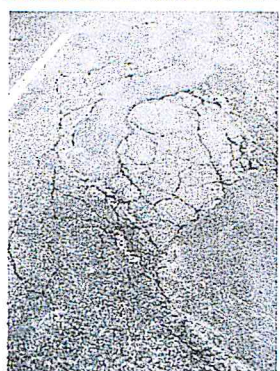
Zustandsbericht „Siedlungsstraße“

Die Fahrbahn befindet sich insgesamt in einem sehr desolaten Zustand. Gehwege nicht vorhanden. Bordsteinanlagen nur in Teilabschnitten. Die Sanierung ist zwingend erforderlich.

Schmutz- und Regenwasserleitungen sind neu zu verlegen. Zwei Straßenlampen müssen neu erstellt werden – LED Technik -, im Zuge der Strassensanierung.

Sanierung 2014
Neubau mit Strassensanierung

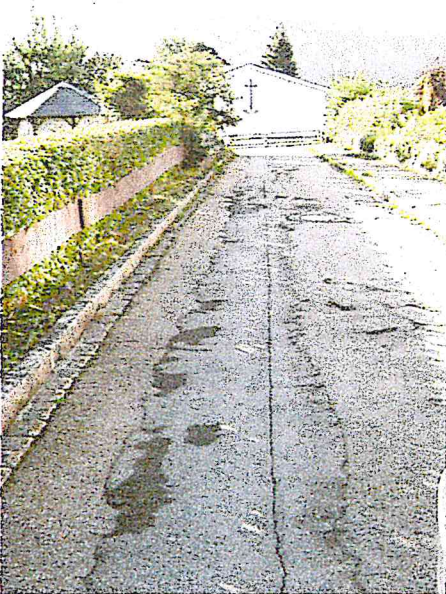
Zustandsbericht „Geschwister-Scholl-Straße“

Fahrbahn: Die Fahrbahn weist Rissebildungen, Unebenheiten, und Verdrückungen auf. Die Fahrbahnfläche, sowie die Randeinfassungen sind in einem teilweise sehr schlechten Zustand. Die Treppenanlage zur Eichendorfstraße wurde im vergangenen saniert und mit Granitstufen versehen. Falls die Kanalbefahrung keine Mängel ergibt, ist hier nur eine Deckensanierung erforderlich.

Kanal: Kanalbefahrung liegt nicht vor und muss vor Sanierungsbeginn der Straße im Rahmen der Eigenkontrollverordnung durchgeführt werden.

Priorität: Fahrbahn: 2 Sanierung 2014

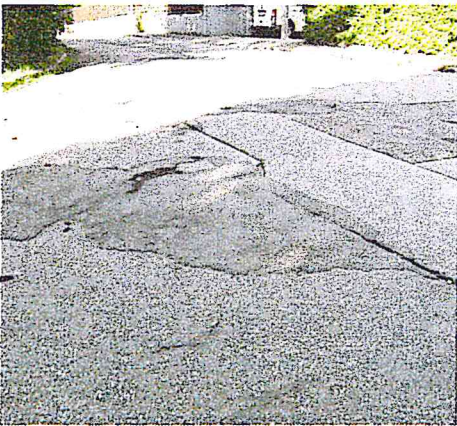
Zustandsbericht „Zur Langeck“

Fahrbahn: Die Fahrbahn weist starke Rissebildungen, Unebenheiten und Verdrückungen speziell im Kreuzungsbereich mit der Kohlheppstraße auf. Die Bordsteinanlage ist in einem desolaten Zustand. Die Sanierung ist mittelfristig erforderlich. Gehweg nur im Bereich zwischen Stephan-Blattmann-Straße und Abzweig Kohlheppstr., ansonsten nicht vorhanden.

Priorität: Fahrbahn: **2** Sanierung 2015/2016, evtl. in Verbindung mit der Sanierung der Kohlheppstraße
Kanal. Kurz- bzw mittelfristig kein Bedarf

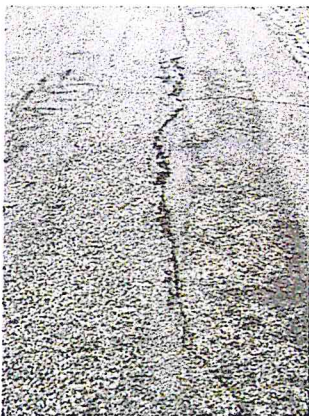
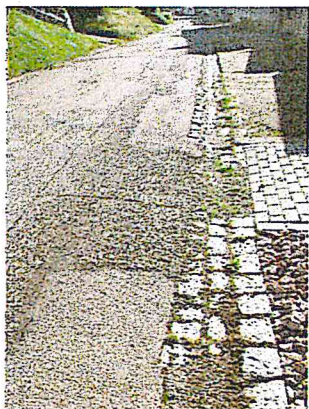
Zustandsbericht „Neue Heimat“

Auf gesamter Fahrbahn- und Gehwegfläche starke Verdrückungen, Rissebildung, Unebenheiten, sowie Verwerfungen. Deckschicht und vermutlich einschl. Unterbau sanierungsbedürftig. Rinnenführung auf gesamter Länge defekt, kaum noch wasserführend und Randstein uneben, starke Verwerfungen. Anpassung an Hof- und Garagenzufahrten notwendig und teilweise sehr aufwendig.

Komplette Sanierung vorhandener Sammelleitungen auf privatem Grundstück – rückseitige Verlegung durch Gartenanlagen – , sowie Neubau neuer RW und SW-Leitungen erforderlich. **Hohe Kosten durch häufige Kanalspülungen ! Versätze innerhalb Leitungen ! Viele Fehlan schlüsse !**

Komplettsanierung 2013 in **Zusammenhang mit Gas- und Stromneuverlegung durch EGT.**

Sanierung mit Strassenbau

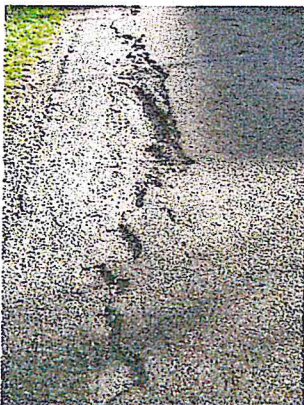
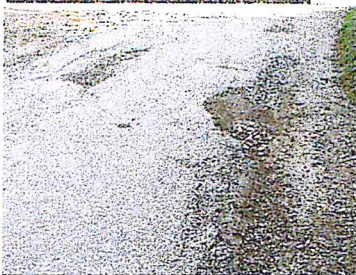
Zustandsbericht „Dreifaltigkeitsstraße – Rohrbach -“

Die Fahrbahn befindet sich insgesamt in einem sehr desolaten Zustand. Gehwege und Bordsteinanlagen nicht vorhanden. Die Sanierung ist zwingend erforderlich. Sanierung mittels Einbau einer Tragdeckschicht auf Bestand – Hocheinbau – und Anpassung der Bankette.

Sanierung 2013 Vorarbeiten, 2014 Hocheinbau

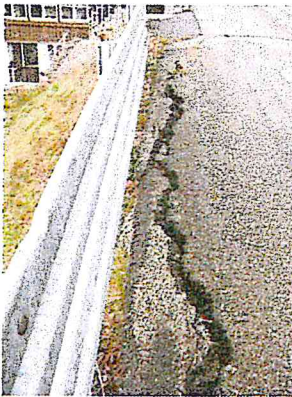
Zustandsbericht „FOHRENSTRASSE“

Die Fahrbahn ist in einem sehr desolaten Zustand. In Einzelabschnitten: starke Fahrbahnversätze bis zu 15 cm, bzw. Rissebildung B bis zu 12 cm, speziell im Bereich der Steilböschung. Abbruch Asphalt an der Außenkante. Geländer stark verformt. Die Asphaltdeckschicht weist starke Risse, Verwerfungen und Verdrückungen auf, Deckschicht und vermutlich Unterbau stark sanierungsbedürftig. Schachtabdeckungen und Schieberkappen sitzen nicht auf Höhe.

Der Zustand des vorhandenen Kanals ist derzeit nicht bekannt. Letzte Befahrung 2000, Schadensbilder: in erster Linie Anschlussstutzen.

Fahrbahn: 1	Komplettausbau 2015/2016 (Teilsanierungen jährlich)
Böschung: 1	Stützmauer in Teilabschnitten mit Strassenbau
Kanal. 2	Sanierung mit Strassenbau

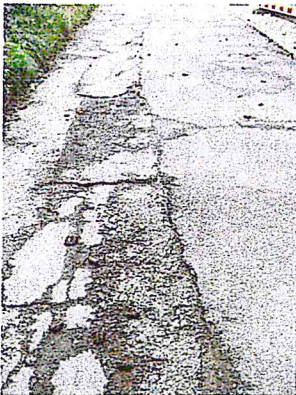
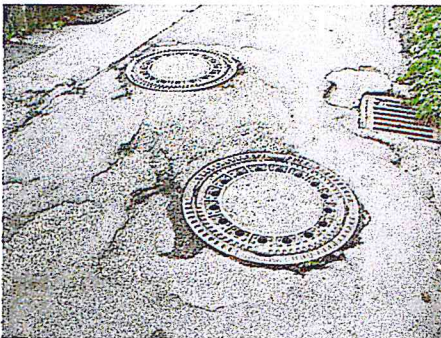
Zustandsbericht „Gartenstraße“

Auf gesamter Fahrbahn- und Gehwegfläche starke Verdrückungen, extreme Rissebildung, Unebenheiten, sowie Verwerfungen. Deckschicht - 80 % - und vermutlich Unterbau in Teilabschnitten – Schätzung ca. 30 % - sanierungsbedürftig. Gehweg und Entwässerungsrinne nicht, Randsteine nur in Teilabschnitten vorhanden. Im Zuge der Sanierung relativ großer Aufwand durch Anpassung an

Gebäude, Stützmauern sowie Garageneinfahrten.

Trennsystem vorhanden. Teilsanierungen, z. B. Hausanschlüsse etc. nach Befahrung – Eigenkontrolle – beurteilbar.

Komplettsanierung 2014

Sanierung mit Strassenbau falls erforderlich

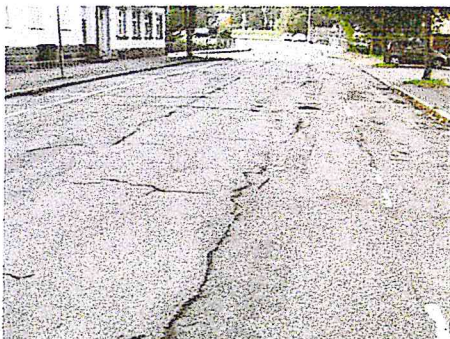
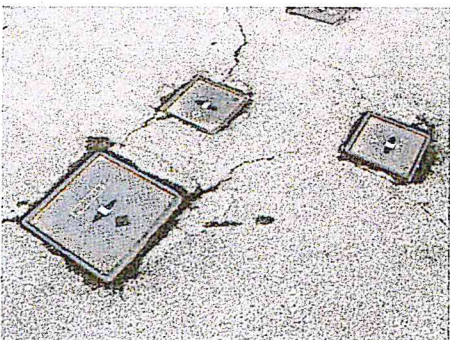
Zustandsbericht „Bahnhofstraße“

Fahrbahn: Auf gesamter Fahrbahn- und Gehwegfläche starke Verdrückungen, Rissebildung, Unebenheiten, sowie Verwerfungen. Deckschicht - 100 % - und vermutlich Unterbau in Teilabschnitten – Schätzung ca. 30 % - sanierungsbedürftig. Rinnenführung und Randstein uneben, starke Verwerfungen. Sanierung der Verkehrsinsel zur Martin-Schmitt-Str. ebenfalls erforderlich.

Kanal: Eventuell Sanierung vorhandener Leitungen und Hausanschlüsse.

Priorität: Fahrbahn: 1 - 2 Komplettsanierung 2014/2015
Kanal. 1 - 2 Sanierung mit Strassenbau

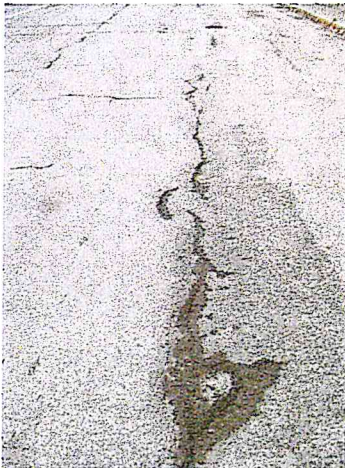
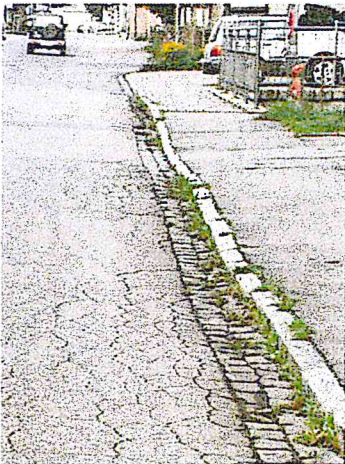
Zustandsbericht „Baumannstraße Bereich ev. Kirche“

Die Fahrbahn ist in einem sehr desolaten Zustand. Auf gesamter Fahrbahn- und Gehwegfläche starke Verdrückungen, Rissebildung, Unebenheiten, sowie Verwerfungen. Deckschicht und vermutlich Unterbau stark sanierungsbedürftig. Rinnenführung und Randstein sehr uneben, starke Verwerfungen.

Eventuell Verlegung einer Regenwasserleitung mit Anschluss der Strassenentwässerung und evtl. Sanierung vorhandener Hausanschlüsse.

Komplettsanierung 2017

Sanierung mit Strassenbau

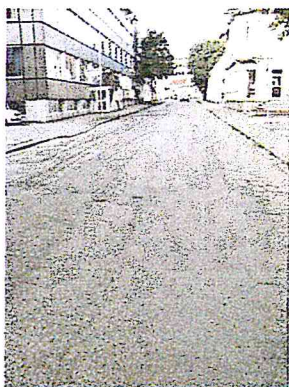
Zustandsbericht „Baumannstraße 2. Abschnitt“ (Bahnhofstraße bis Wilhelmstraße)

Die Fahrbahn ist in einem sehr desolaten Zustand. Auf gesamter Fahrbahn- und Gehwegfläche starke Verdrückungen, Rissebildung, Unebenheiten, sowie Verwerfungen. Deckschicht und vermutlich Unterbau stark sanierungsbedürftig. Schachtabdeckungen und Schieberkappen sitzen nicht auf Höhe, Rinnenführung und Randstein sehr uneben, starke Verwerfungen..

Der Kanal von der Abzweigung Wilhelmstr bis zur Kurve (ca. 100m) im Trennsystem. Gem. Planung IB Breinlinger geschlossene Sanierung erforderlich. Weiterführend im Mischsystem; muss von der Kurve bis Kreuzung Bahnhofstr. an Bestand neu – Trennsystem - angeschlossen werden = Lückenschluss.

Fahrbahn: 2 Komplettaufbau 2015/2016

Kanal. 2 Sanierung mit Strassenbau

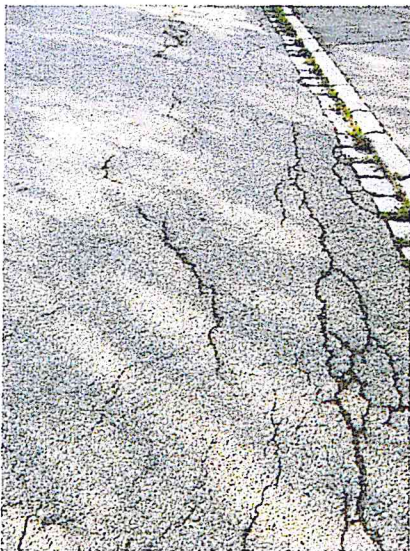
Zustandsbericht „Kohlheppstraße 2. Abschnitt“

Die Fahrbahn weist starke Rissebildungen, Unebenheiten und Verdrückungen auf. Die Bordsteinanlage ist in einem desolaten Zustand. Die Sanierung ist mittelfristig erforderlich. Ausbau wie Abschnitt 1- Bestand -.

Sanierung 2015/2016
Kurz- bzw mittelfristig kein Bedarf

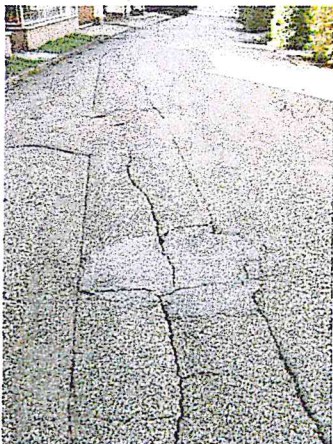
Zustandsbericht „Sonnhalde“

Die Fahrbahn weist starke Rissebildungen, Unebenheiten und Verdrückungen auf. Die Bordsteinanlage ist in einem desolaten Zustand. In Teilabschnitten – ca. 5 % - saniert. Aufgrund der Schadensbilder besteht mittelfristig Handlungsbedarf.

Der vorhandene MW-Kanal – DN 300 bis DN 400 – weist derzeit nur minimale Schäden auf.

Die Masten von fünf Strassenlampen sind stark verrostet.

Sanierung 2015/2016

Sanierung 2013

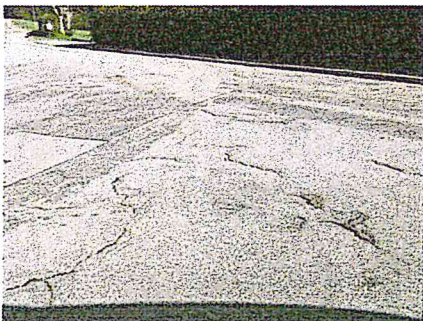
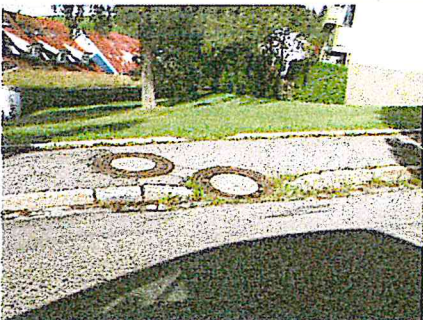
Zustandsbericht „Kussenhofstraße 2. Abschnitt“

Die Fahrbahn weist starke Rissebildungen, Unebenheiten und Verdrückungen auf. Die Bordsteinanlage un der Gehweg – einseitig – befinden sich in einem sehr desolaten Zustand. Die Sanierung ist mittelfristig zwingend erforderlich.

Sanierung 2016/2017

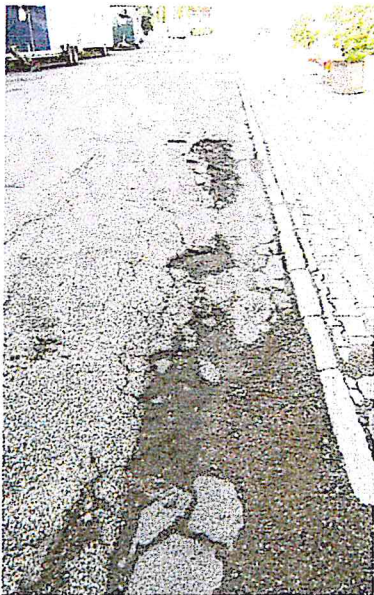
Zustandsbericht „Jahnstraße 2. Abschnitt“

Die Fahrbahn ist in einem sehr desolaten Zustand. Auf gesamter Fahrbahnfläche starke Verdrückungen, Rissebildung, Unebenheiten, sowie Verwerfungen. Die Jahnstraße weist ein stark überhöhtes Dachprofil – ca. 20 cm – auf, wodurch die Strassenentwässerung betroffen ist. Die Deckschicht und vermutlich der Unterbau sind stark sanierungsbedürftig. Schachtabdeckungen und Schieberkappen sitzen nicht auf Höhe, Rinnenführung und Randstein sehr uneben, starke Verwerfungen. In diesem Zusammenhang sollten die Parkplätze vor der Jahnhalle mit saniert werden.

Der RW und SW-Kanal ist auf gesamter Strecke neu zu verlegen. Kanal teilweise überbaut, in Teilstrecken mit Kamera nicht befahrbar, da Versetze und Bruchstellen im Kanal ! Lückenschluss Trennsystem Ilben – Baumannstraße.

Fahrbahn:	2	Sanierung in 2017
Kanal.	1 - 2	Sanierung mit Strassenbau

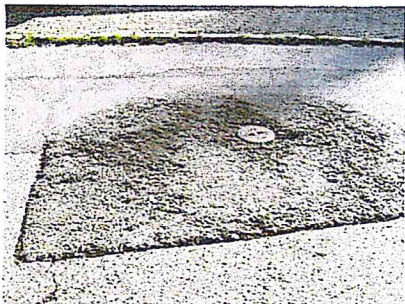
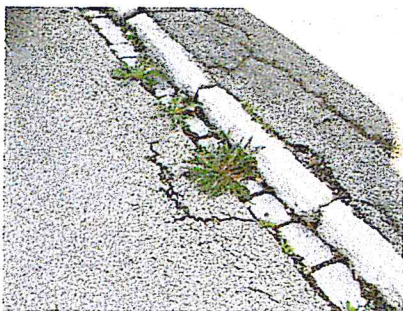
Zustandsbericht „Stephan-Blattmann-Straße“

Die Fahrbahn weist starke Rissebildungen, Unebenheiten und Verdrückungen, sowie viele Flickstellen auf. Die Bordsteinanlage ist in einem desolaten Zustand. Die Sanierung ist mittelfristig erforderlich. Gehweg von Kussenhofstraße beidseitig bis Zum Langeck, anschließend einseitig.

Sanierung 2017/2018
Kurz- bzw mittelfristig kein Bedarf

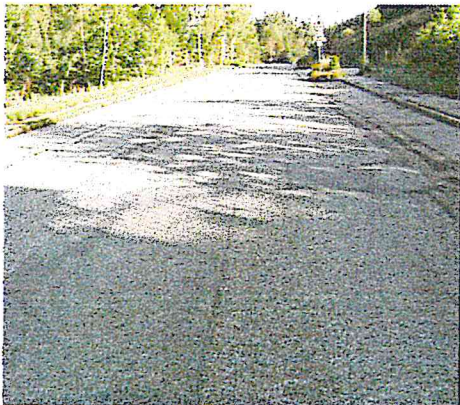
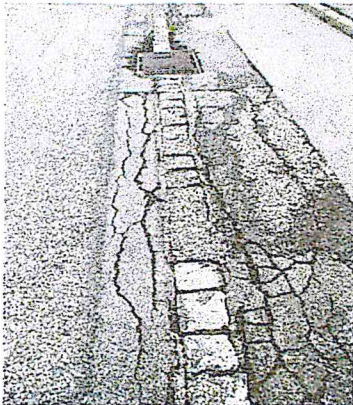
Zustandsbericht „Rabenstraße“

Fahrbahn: Die Fahrbahn weist Rissebildungen, leichte Unebenheiten, jedoch sehr geringe Verdrückungen auf. Einzig im Bereich der Rinne – zwischen Parkständen und Fahrbahn – ist auf einer Breite von ca. 1,50 m der Oberbau in einem desolaten Zustand. Ansonsten wurde die Rabenstraße auf der kompletten Fläche mittels Reparaturzug ausgebessert. Aufgrund des vorab beschriebenen Zustandes könnte die gesamte Fahrbahnfläche mittels Dünnschichtasphalt saniert werden. Im Bereich der Entwässerungsrinnen Ausbau des Graniteinzeilers und Aufbau mit bit. Tragschicht, sowie in Teilbereichen Gehwegsanierung erforderlich.

Die vorhandenen Kanäle weisen anhand der Eigenkontrollverordnung Schäden der Schadensklassen III und IV auf, welche kurz- bzw. mittelfristig nicht zu sanieren sind.

Sanierung mittels Dünnschichtasphalt 2015

Sanierung langfristig

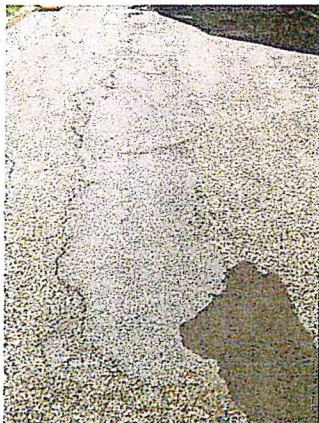
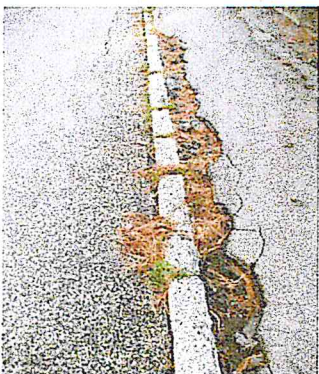
Zustandsbericht „Ilbenstraße“

Die Fahrbahn weist Rissebildungen, Unebenheiten, und Verdrückungen auf. Die Fahrbahnfläche, sowie die Bordsteinanlage und Gehwege sind in einem derart desolaten Zustand, dass eine Komplettsanierung erforderlich ist. In diesem Zuge sollte der Gehweg als Pflasterfläche ausgebildet werden.

Der vorhandene MW-Kanal – DN 300 bis DN 400 – wie anhand von Kamerabefahrungen vor dem Jahr 2004 bereits Verformungen, Risse und Versätze auf. Im Zuge des Ausbaus zum Trennsystem, wie in der Fortsetzung Jahnstraße bereits vorhanden, wird die gesamte Fahrbahnfläche einschl. Gehwege benötigt.

Fahrbahn: **2 – 3 (Gehwege 1)** Sanierung 2015/2016

Kanal. **1 - 2** Sanierung zwingend

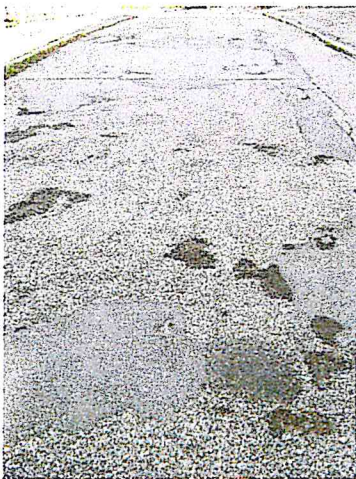
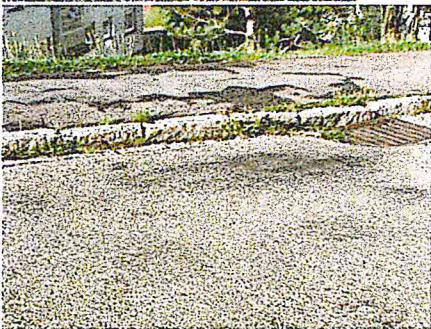
Zustandsbericht „Eichendorfstraße“

Die Fahrbahn weist Rissebildungen, Unebenheiten, und Verdrückungen auf. Die Fahrbahnfläche, sowie die Bordsteinanlage und Gehwege sind in einem schlechten Zustand. Eine Komplettsanierung ist erforderlich. In diesem Zuge sollte der Gehweg als Pflasterfläche ausgebildet werden.

In der Eichendorfstraße erfolgt die Abwasserentsorgung über ein Mischsystem. Im

Zuge der Fremdwasserkonzeption ist der Ausbau als Trennsystem im Nachgang zur Ilbenstraße erforderlich. Die Leitungen – DN 300 – wurden Ende der 60-er Jahre eingebaut und befinden sich derzeit noch in einem relativ befriedigenden Zustand. Fließrichtungsänderung auf Höhe Treppenanlage Geschwister-Scholl-Weg – L zur Ilbenstr. Ca. 240 m, Rest Richtung Weiherstr. L ca. 150 m.

Sanierung 2018

Sanierung (*Trennsystem nach Ausbau Ilbenstr.*)

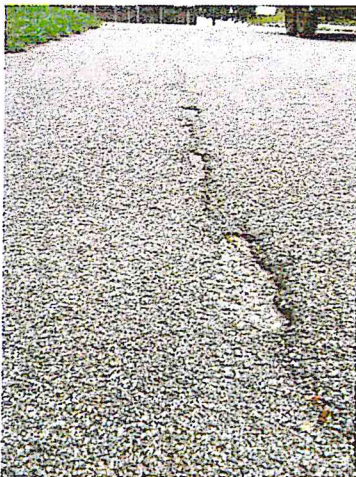
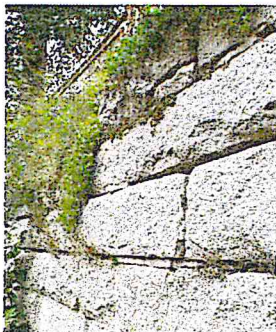
Zustandsbericht „Laulestraße“

Die Fahrbahn weist Rissebildungen, Unebenheiten, und Verdrückungen auf. Die Fahrbahnfläche, sowie die Bordsteinanlage und Gehwege sind in einem schlechten Zustand. Eine Komplettsanierung einschl. Stützmauer ist erforderlich. In diesem Zuge sollte der Gehweg als Pflasterfläche ausgebildet werden.

In der Laulestraße erfolgt die Abwasserentsorgung über ein Mischsystem. Im Zuge der Fremdwasserkonzeption ist der Ausbau als Trennsystem im Nachgang zur Ilbenstraße und Eichendorferstraße erforderlich. Die Leitungen – DN 300 – wurden Ende der 60-er Jahre eingebaut und befinden sich derzeit noch in einem relativ befriedigenden Zustand. Der Kanal entwässert Richtung Ilbenstraße, zweigt jedoch bei Haus Nr.3 ab und verläuft auf Privatgrundstücken in Richtung Bregstraße. Ableitung in Ilbenstraße zwingend erforderlich.

Sanierung 2018/2019

Sanierung (*Trennsystem nach Ausbau Ilbenstr.*)

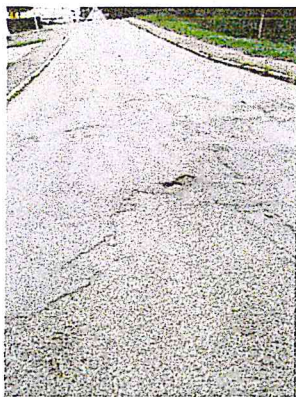
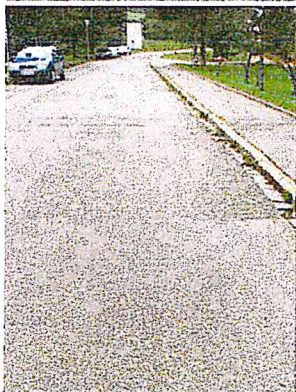
Zustandsbericht „Carl - Diem - Straße“

Die Fahrbahn weist Rissebildungen, Flickstellen und Unebenheiten auf. Die Randeinfassungen und Gehwege sind in einem teilweise sehr schlechten Zustand, wobei der südlich gelegene Gehweg zu ca. 50 % bereits gepflastert ist. Im westlichen Strassenabschnitt von der K 5732 bis zu den Hofeinfahrten der Hochhäuser – Länge ca. 200 m – sollten der Gehweg und die Fahrbahn komplett saniert werden. Im weiteren Abschnitt – Länge ca. 320 m – könnte die Fahrbahn mit einer Dünnasphaltschicht saniert werden.

In der Carl-Diem-Straße befindet sich ein Mischsystem. Dieses beinhaltet auch das Abwasser (Mischwasser) aus Neukirch, Mäderstal und Hohtal. Probleme gibt es hier teilweise mit Fremdwasserzulauf aufgrund der Tiefenlage. Ausbau zum Trennsystem mittels Regenwasserkanal der Hochhäuser direkt in die Hintere Breg, RW-Kanal der restlichen Bebauung im Gehweg verlegen und eine Querung ebenfalls zur Hintere Breg.

Sanierung 2017/2018

Ausbau zum Trennsystem im Zuge
Fahrbahnsanierung

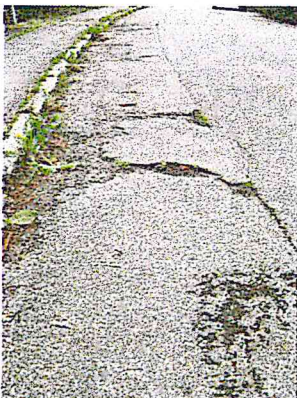
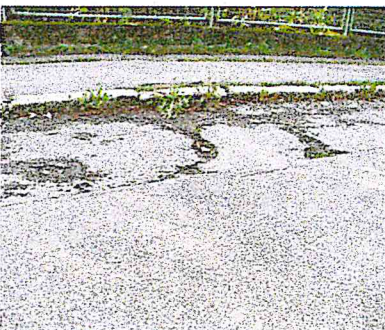
Zustandsbericht „Hebelstraße“

Die Fahrbahn weist Rissebildungen, Unebenheiten, und Verdrückungen auf. Die Fahrbahnfläche, sowie die Bordsteinanlage und Gehwege sind in einem schlechten Zustand. Eine Komplettsanierung ist erforderlich. In diesem Zuge sollte der Gehweg als Pflasterfläche – teilweise bereits Bestand, jedoch ebenfalls in sehr schlechtem Zustand ausgebildet werden.

In der Hebelstraße erfolgt die Abwasserentsorgung über ein Mischsystem. Im Zuge der Fremdwasserkonzeption ist der Ausbau als Trennsystem im Nachgang zur Ilbenstraße, Eichendorfstraße und Laulestraße erforderlich. Die Leitungen – DN 300 – wurden Anfang der 70-er Jahre eingebaut und befinden sich derzeit noch in einem relativ befriedigenden Zustand. Der Kanal entwässert Richtung Ilbenstraße, zweigt jedoch zwischen Haus Nr.5 und 7 ab und verläuft auf Privatgrundstücken in Richtung Bregstraße. Ableitung in Ilbenstraße zwingend erforderlich.

Sanierung 2019/2020

Sanierung (Trennsystem nach Ausbau Ilbenstr.)

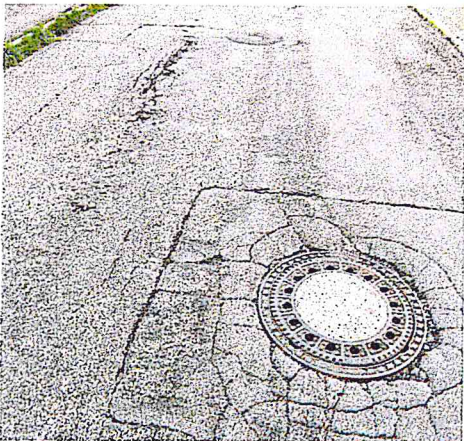
Zustandsbericht „Martin-Blessing-Straße“

Fahrbahn: Die Fahrbahn weist Rissebildungen, Unebenheiten, und Verdrückungen auf. Die Fahrbahnfläche, sowie die Bordsteinanlage und Gehwege sind in einem teilweise schlechten Zustand. Im Zuge der Sanierung sollte der Gehweg als Pflasterfläche ausgebildet werden.

Kanal: Der vorhandene MW-Kanal – DN 300 – wies anhand von Kamerabefahrungen vor dem Jahr 2004 bereits Verformungen, Risse und Versätze auf. Im Zuge des Ausbaus zum Trennsystem, wie in der Ilbenstraße, wird die gesamte Fahrbahnfläche einschl. Gehwege benötigt.

Priorität: Fahrbahn: 3 - 4 Sanierung 2017 (nach Ausbau Ilbenstraße)
Kanal. 2 Sanierung kurz- bis mittelfristig

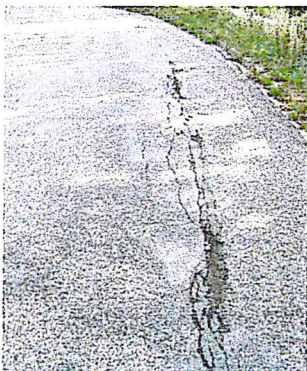
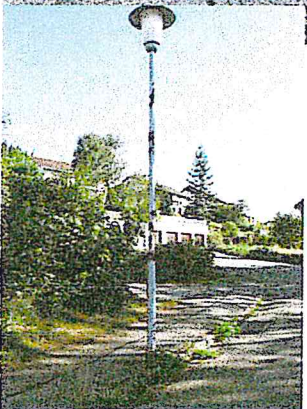
Zustandsbericht „Am Bodenwald“

Die Fahrbahn weist Rissebildungen und vereinzelt Unebenheiten auf. Die Bordsteinanlage sowie die Gehwege sind in einem schlechten Zustand. Aufgrund der Schadensbilder besteht jedoch kurz- bzw. mittelfristig kein Bedarf. Die Risse sind zu vergiessen.

Der vorhandene MW-Kanal – DN 300 bis DN 400 – weist derzeit nur minimale Schäden auf.

Die Masten von sechs Strassenlampen sind stark verrostet und stehen an der Gehwegvorderkante. Austausch und Rückversetzung an die Grundstücksgrenze zwingend erforderlich.

Sanierung 2020

Sanierung 2013
